Nordfassade

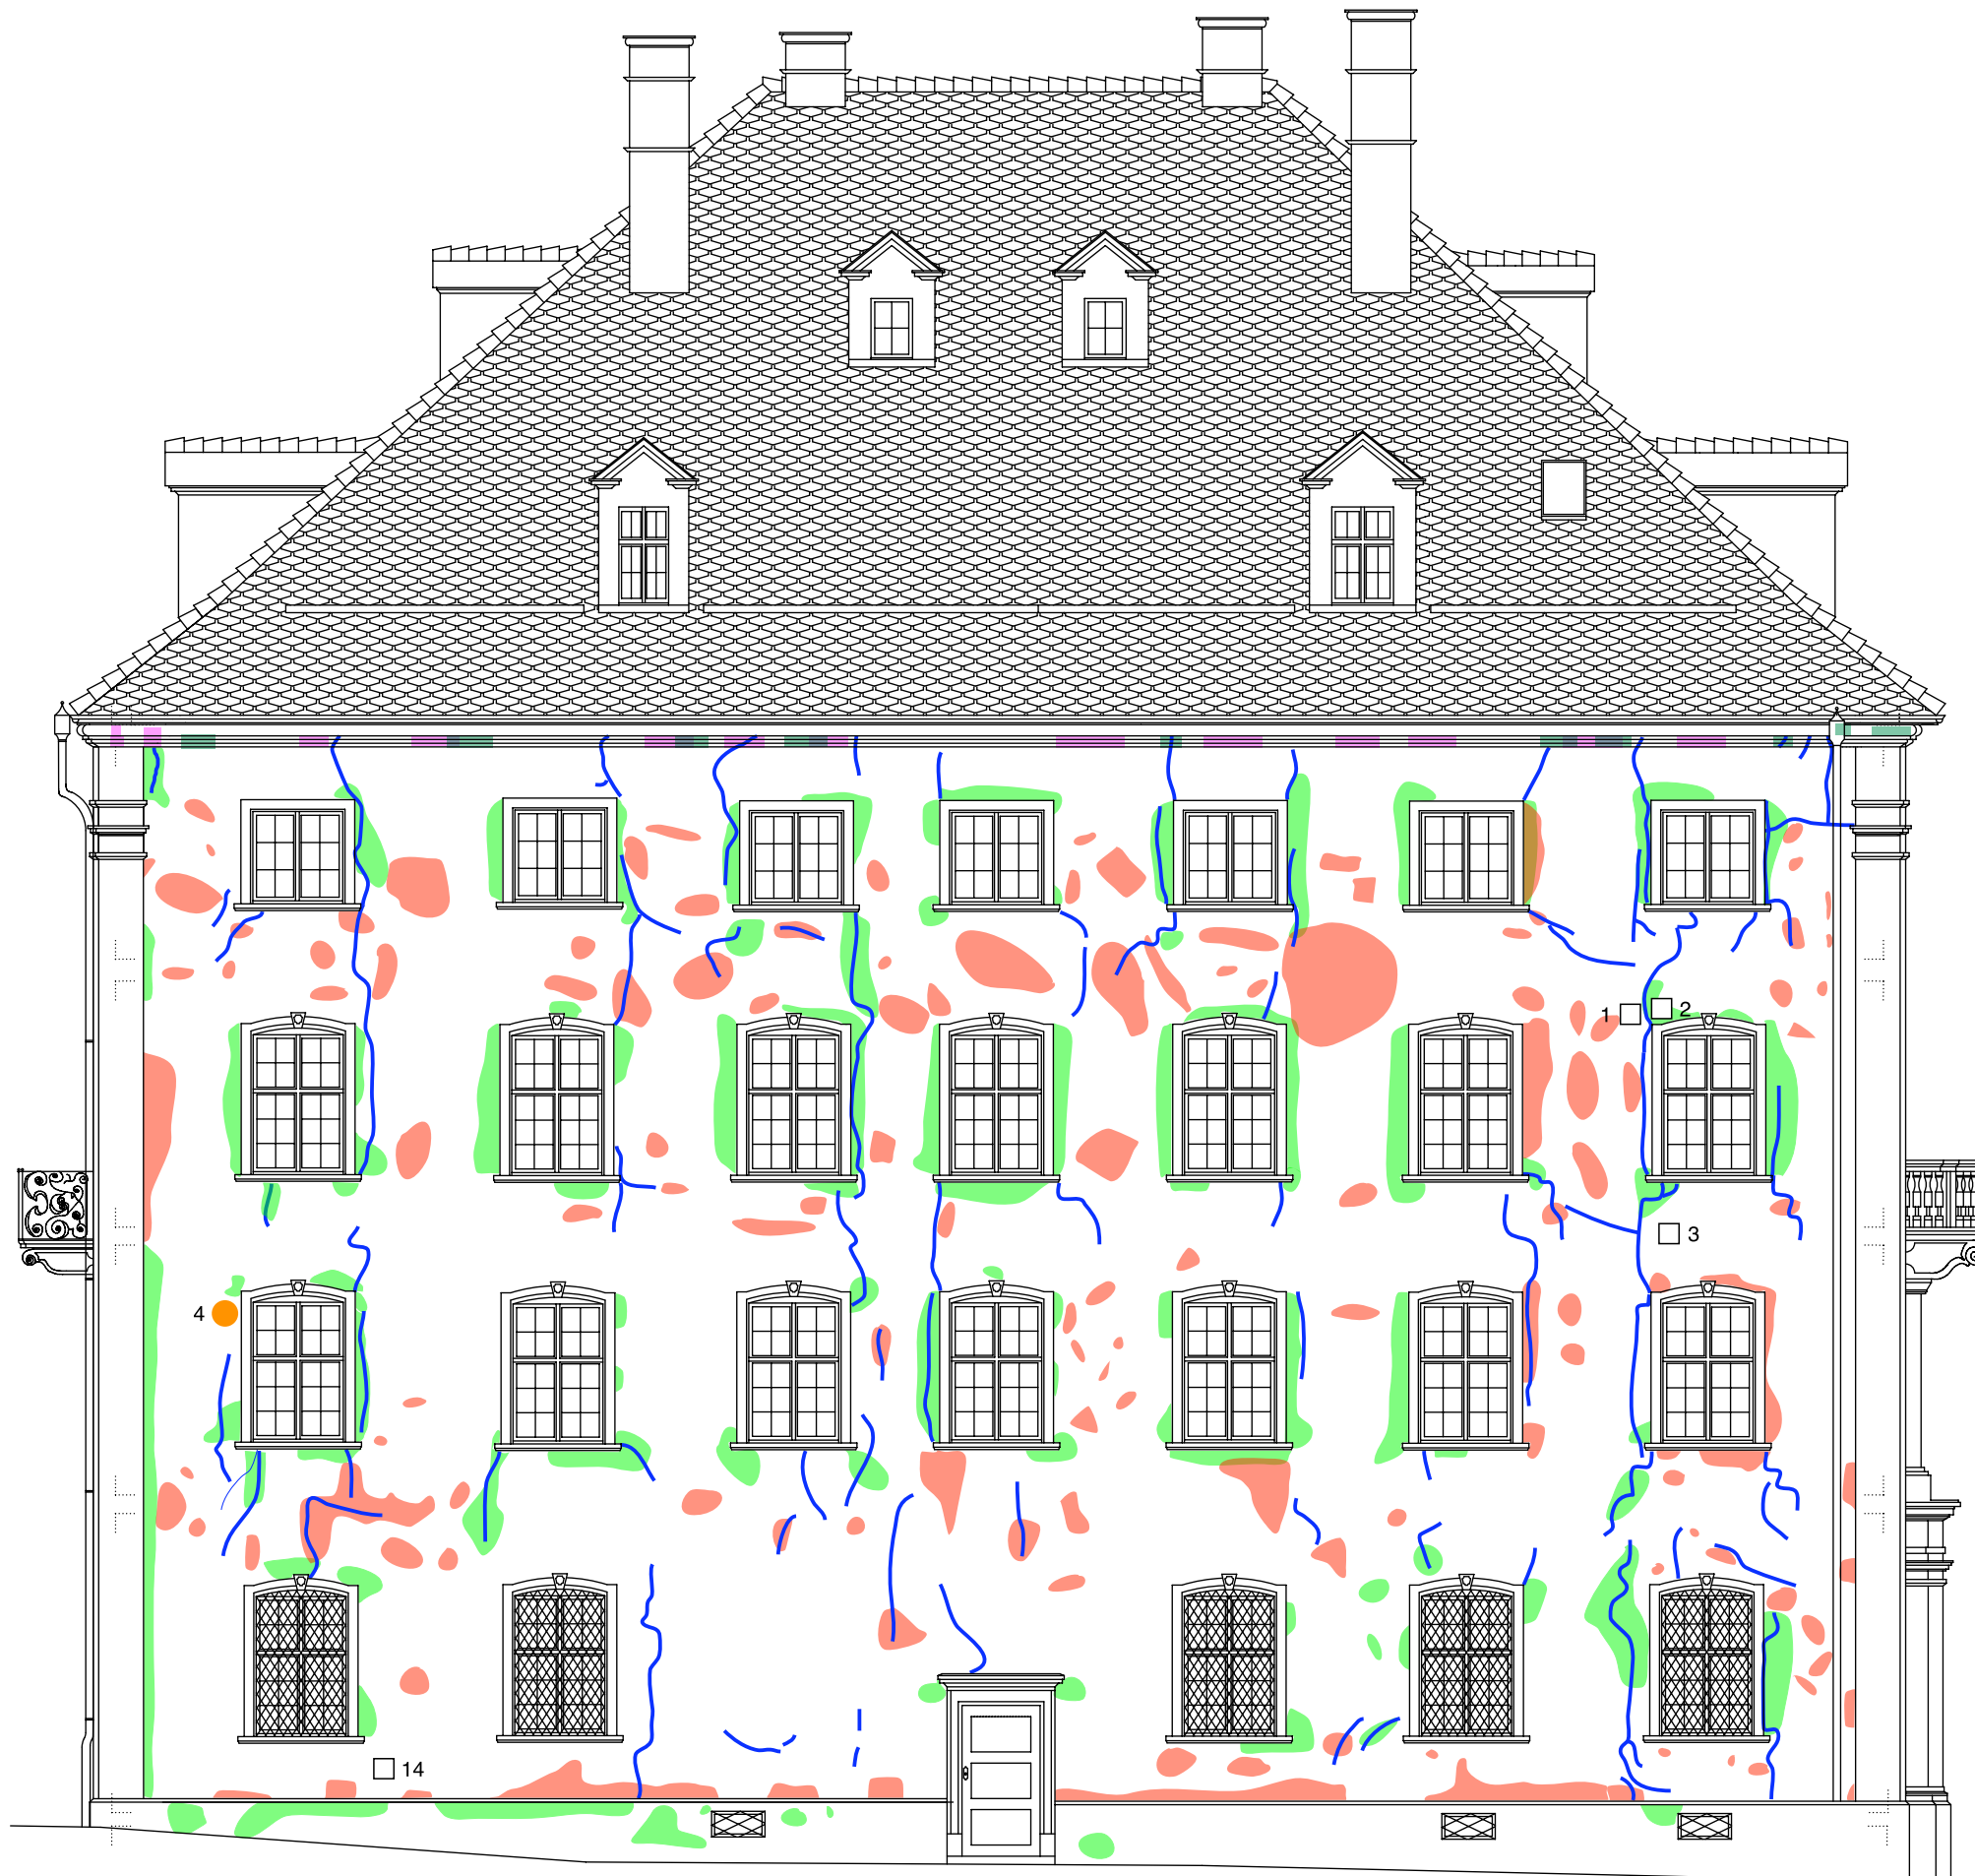
- 1 - 17 Probeentnahmestellen
-

Risse
-

Hohlstellen Grundputz
-

Hohlstellen Deckputz
-

Reparaturstellen Untersicht
-

Hohlstellen Untersicht
-

korrodierte Eisen
